Von den 1950er Jahren bis heute

## Die Entwicklung des Betonstraßenbaus in Österreich

Hermann Sommer, Wien

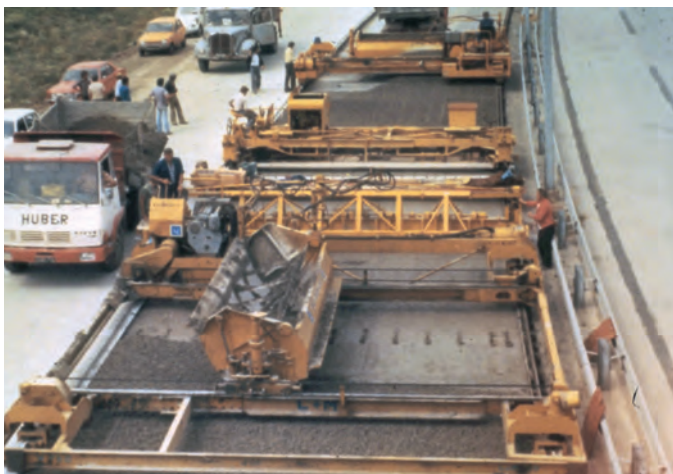
**Bild 1:** Einbau mit schienengeführtem Gerät in den 1960er Jahren, von hinten: Frontverteiler für Unterbeton, Unterbetonfertiger, Dübelsetzgerät, Seitenverteiler für Oberbeton; nicht sichtbar: Oberbetonfertiger, Nivellierglätter, Arbeitsbühne, Bühne für Auftrag des Verdunstungsschutzes, Arbeits- und Schutzzelte.

in der Regel 7,5 m breit mit schienengeführtem Gerät zwischen Stahlschalungen (Bild 1), das Schneiden der Querrugen am Tag danach und das der Längs-Scheinfuge in der Mitte meist etwas später. Ein bituminöser Verguss aller Fugen sollte das Eindringen von Wasser verhindern.

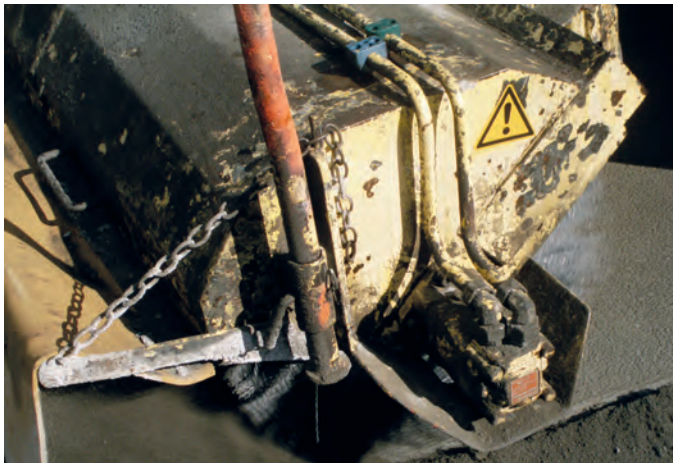
Bild 3: Ausbürsten des Waschbetons ohne Wasser

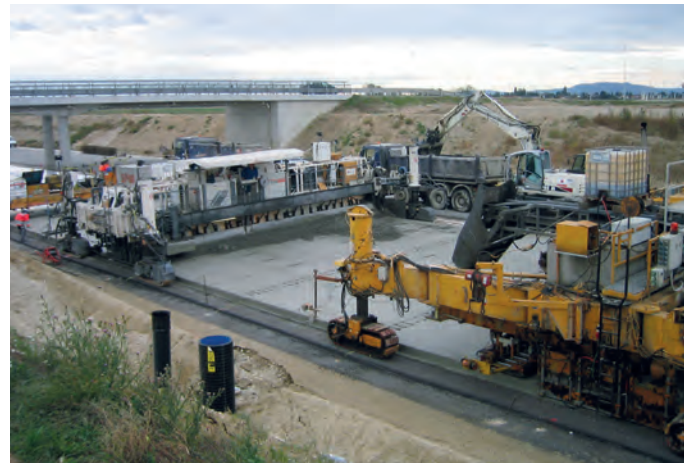
Bild 4: Einbau der Waschbetondecke 2007 auf der S1-Schnellstraße nördlich von Wien

Zufriedenheit kehrte erst ein, als eine Bauunternehmung sich an ihren Gleitschalungsfertiger einen Zusatzfertiger für den Oberbeton anbauen ließ, dessen Verdichtungsweise auf den neuen Oberbeton abgestimmt war: mit waagrechten, die ganze Einbaubreite gleichmäßig überdeckenden Rüttelstäben und einer Verdichtungsener-

gie, die den Unterbeton nicht anregte. Nicht nur die Oberbetondecke, vor allem auch die Oberflächenstruktur war sehr zufriedenstellend und gleichmäßig.

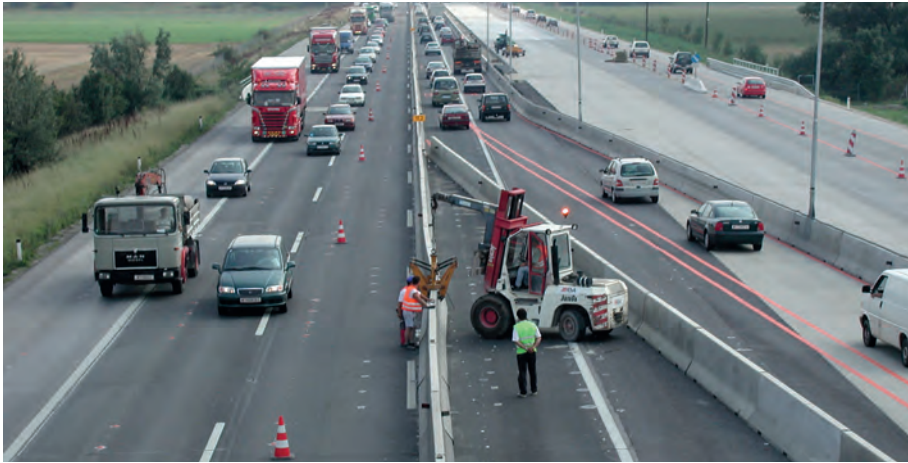
**Bild 5:** Die Erneuerung einer Betondecke (Bild Autobahnabschnitt Wien – Wiener Neustadt) stellt zusätzliche Anforderungen an die Organisation der Bauarbeiten und der Verkehrsführung.
